# L'approvisionnement en eau de *Zama*. Étude archéologique et historique

*Ahmed Ferjaoui, Jean-Marie Paillet, Christian Darles,  
Éric Philippe, Jean-Marc Fabre, Mohamed Ben Nejma, Monia Adili\**

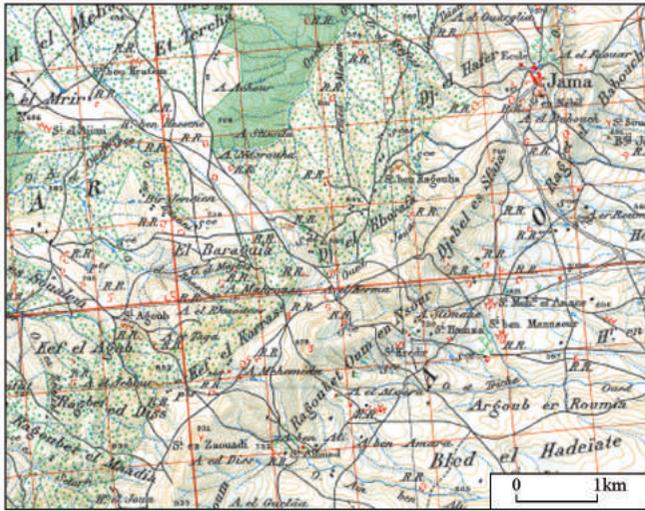
Fig. 1. Localisation de Jama (extrait de la carte du jebel Massouge au 1/40 000° dressée en 1922 par le Service Géographique de l'armée). R.R. indique la présence de ruines romaines.

15. Voir la toponymie de la carte au 1/40 000<sup>e</sup> dressée en 1922 par le Service Géographique de l'Armée (cf. fig. 1).

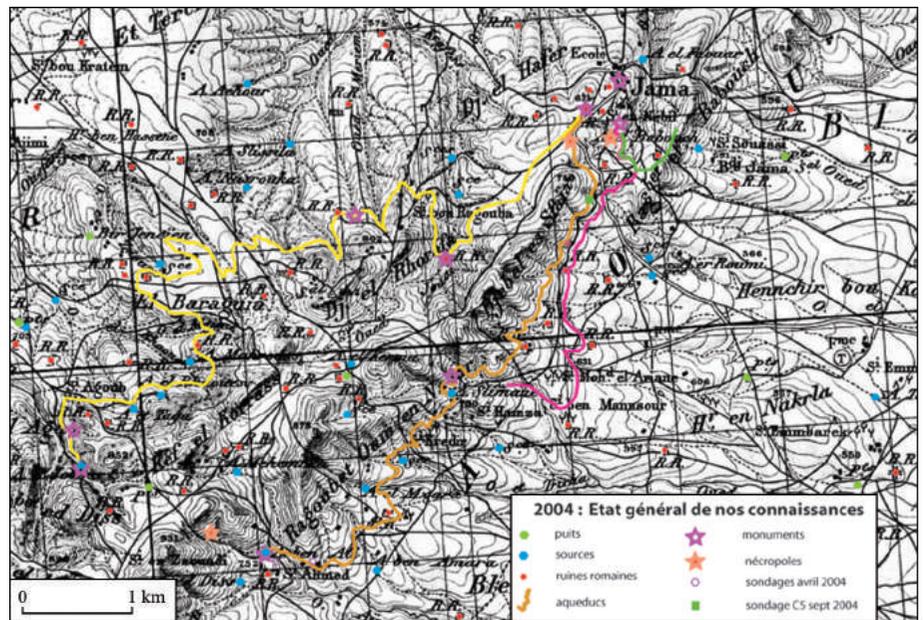
Fig. 3. Cartographie de l'état des connaissances en 2004.

Au terme de nos campagnes de prospections et de sondages, nous en savons incomparablement plus (fig. 3). Ce ne sont pas moins de cinq, voire six aqueducs qui ont été clairement repérés sur le terrain et, en plusieurs points, entièrement mis au jour et fouillés ; le pont-aqueduc sur l'oued Krafès a donné lieu à une première étude détaillée. En amont, des aménagements de captage aussi spectaculaires que variés ont été identifiés, cartographiés, et ont fait l'objet d'un début d'étude approfondie. Le barrage d'aïn Djebour<sup>19</sup>, notamment, dont l'état de conservation est exceptionnel, ne connaît qu'un très petit nombre de

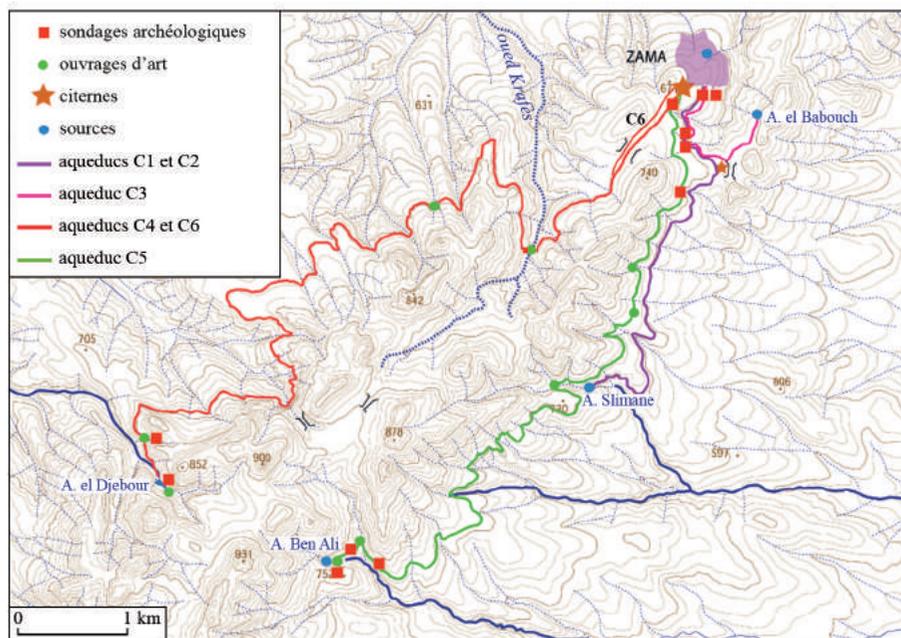
Fig. 4. Tracés des six aqueducs, localisation des ouvrages d'art reconnus et des sondages réalisés.

D'où provenaient ces aqueducs ? Plusieurs prospections sur le terrain ont permis de repérer certains éléments de leur tracé (fig. 4). On est ainsi conduit à remonter jusque vers la source principale d'aïn Slimane, à cinq kilomètres à vol d'oiseau au sud-ouest de *Zama*, sur le versant sud du jebel Massouge, où ont été repérés des éléments de rigoles de captage creusées dans le rocher. Ces rigoles paraissent avoir abouti à un grand bassin de décantation et de distribution occulté par des installations modernes. De là, un aqueduc doublé dans un second temps (C1-C2) partait en direction d'une zone relativement basse de la ville antique. Sur le même versant, un autre aqueduc (C5) avait sa source à aïn Ben Ali, à neuf kilomètres de *Zama*, et passait au-dessus d'aïn Slimane. Nous en avons trouvé plusieurs traces, éléments de canalisation et ponts sur deux oueds, qui n'ont pas encore été étudiés. Cette canalisation supérieure C5 aboutissait sans nul doute aux grandes citernes de Jama.

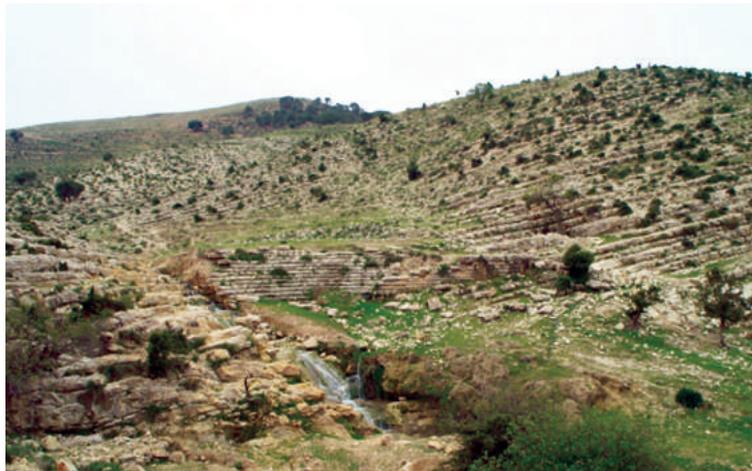
Fig. 5. Le barrage d'aïn Djebour et le site de captage.

Repéré comme "Ruine Romaine" (RR) sur la carte topographique de 1922, ce barrage monumental n'avait fait l'objet d'aucune étude. Long de plus de trente mètres, il est large à sa base de plus de sept mètres et haut de près de six mètres (fig. 5). Outre un relevé architectural en plan et en coupe, on a topographié l'ensemble du vallon, ainsi modélisé en parallèle avec l'étude constructive de l'édifice.

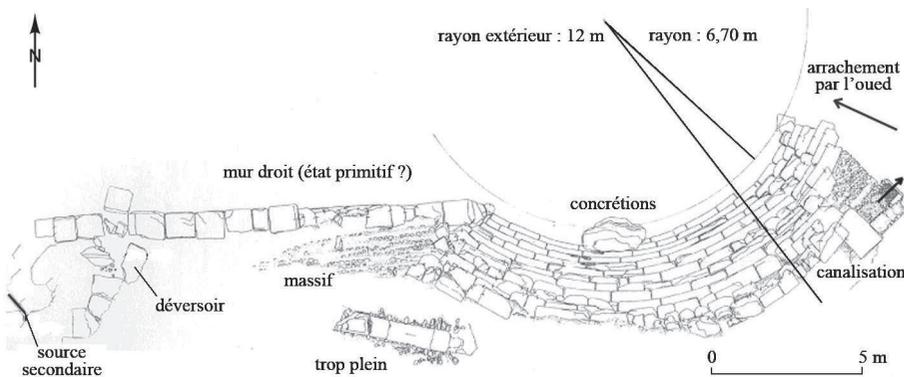
Fig. 6. Plan du barrage d'aïn Djebour.

Par comparaison avec les vestiges du barrage de *Glanum*, on a pu qualifier celui d'aïn Djebour de "premier barrage-voûte conservé de l'histoire des techniques"<sup>22</sup>. L'emplacement était idéal pour recueillir le maximum d'eaux de provenances diverses : puits, sources et ruissellement. Il est encore utilisé et sommairement aménagé par les paysans d'aujourd'hui. Le bassin de retenue joue un rôle important de décantation, mais aussi de stockage et d'alimentation de l'aqueduc. Celui-ci, on l'a vu, est dissymétrique. Sur la rive droite, la voûte de l'édifice semble avoir été ancrée dans la roche ; sur la rive gauche, la partie voûtée se raccorde non au substrat mais à un mur rectiligne en grand appareil qui barre partiellement la petite vallée de ce côté. Le plus vraisemblable paraît être de restituer pour cet ensemble deux états successifs. Le mur droit serait le vestige d'un premier barrage effondré, et consolidé ultérieurement par un ouvrage en arc de cercle (fig. 6).

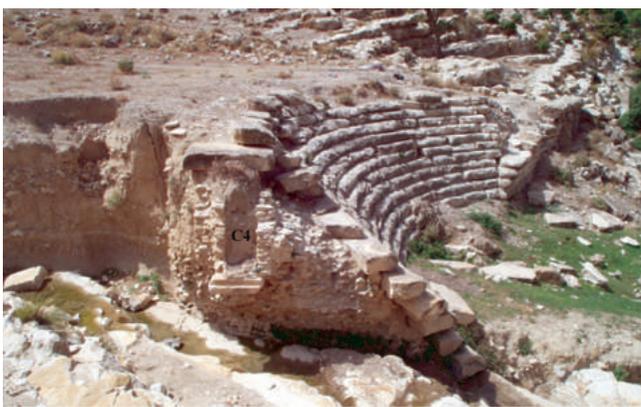
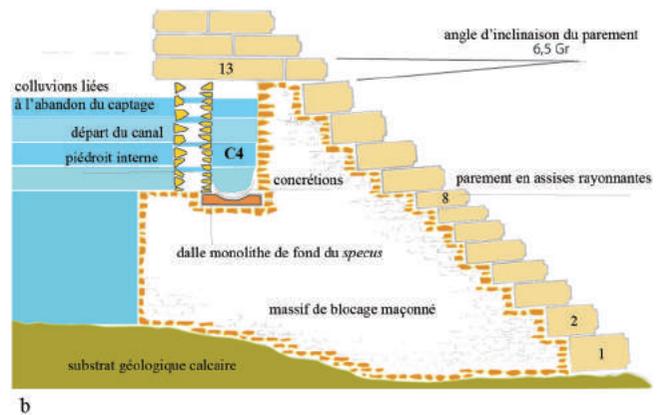
Fig. 7. L'ouvrage d'aïn Djebour avec le départ de l'aqueduc C4. a. Coupe arrachée ; b. Coupe de principe sur le barrage.

Au total, la longueur de l'édifice restitué ne devait guère dépasser quarante-cinq mètres. À l'arrière du barrage, la maçonnerie du canal de l'aqueduc en constitue la partie supérieure (fig. 7b). Le fond du canal est bâti avec des dalles de 2,25 m par 0,75 m pour une épaisseur de 0,35 m. Une cunette longitudinale est creusée dans son axe. Les extrémités sont taillées de manière à s'emboîter. Ces dalles sont posées sur un massif maçonné. Le piedroit arrière de la canalisation a été construit dans un deuxième temps. Les percements réalisés en divers endroits servaient sans doute à équilibrer en permanence les niveaux

des eaux de la retenue et celui de la canalisation. L'assise 13 du parement du barrage-voûte continue en profondeur pour constituer la dalle de couverture du canal. La dalle du fond du canal est à la même altitude que le sommet de la septième assise. Le parement du barrage, qui revêt l'aspect d'une *cauea*, est constitué de grandes dalles de longueur variable, parfois plus de 2 m, et de 0,75 à 0,85 m de profondeur pour une hauteur d'assise de 0,30 m environ. Ces dalles sont très légèrement inclinées vers l'arrière, se mettant ainsi en situation autobloquante.

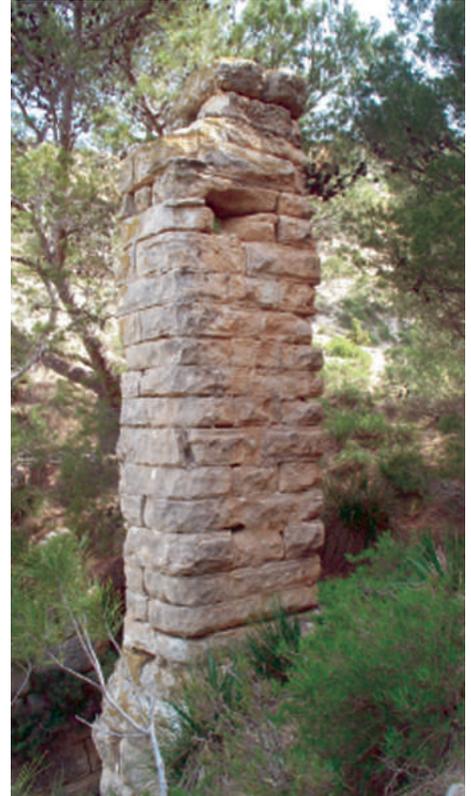
Fig. 8. Le pont-aqueduc en aval d'aïn Djebour, la pile de la rive gauche.

La particularité de cet ensemble (fig. 9) consiste dans la présence d'un arrière-bec qui protégeait la pile de la rive gauche contre la dégradation liée aux tourbillons de l'eau de ruissellement. La pile 7 de la rive opposée ne comporterait pas, en attente de nettoyages et de dégagements à venir, le même dispositif de protection. Faut-il voir là une des causes de la destruction ? Nos recherches ont permis, avec la découverte des extrémités de ce pont-aqueduc, d'en proposer une restitution qui démontre que cet ouvrage comportait dix piles et un seul étage de onze arches (fig. 10).

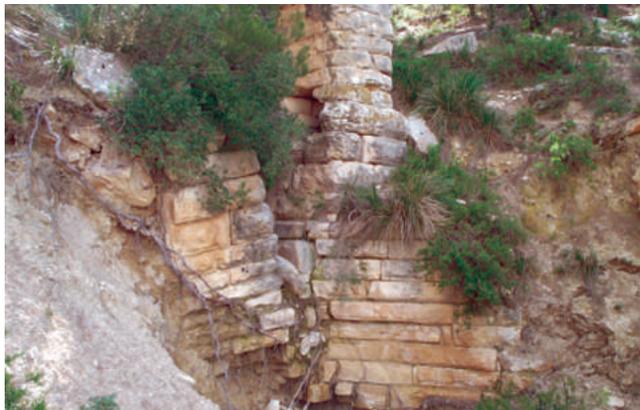
Fig. 9. Le pont-aqueduc en aval d'aïn Djebour, la pile effondrée de la rive droite et l'arrière-bec de la pile de la rive gauche.

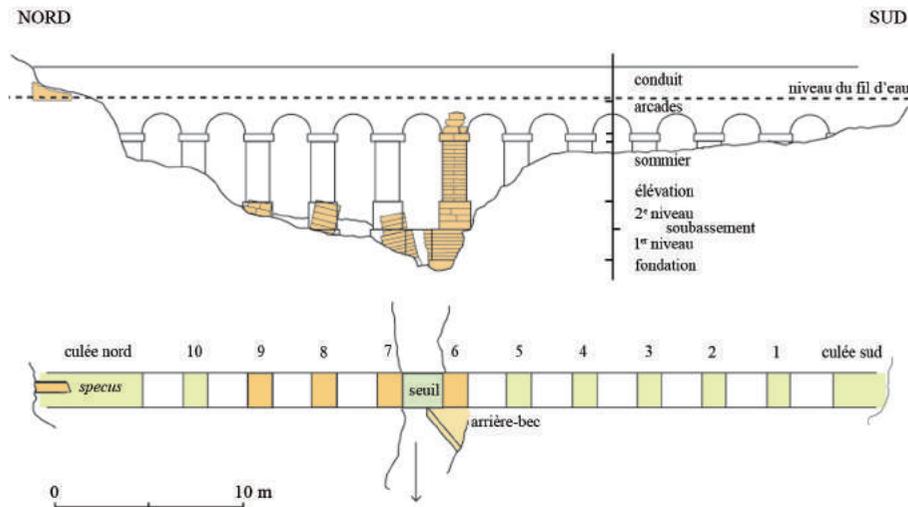
Fig. 10. Hypothèse de restitution du pont en aval du barrage d'aïn Djebour.

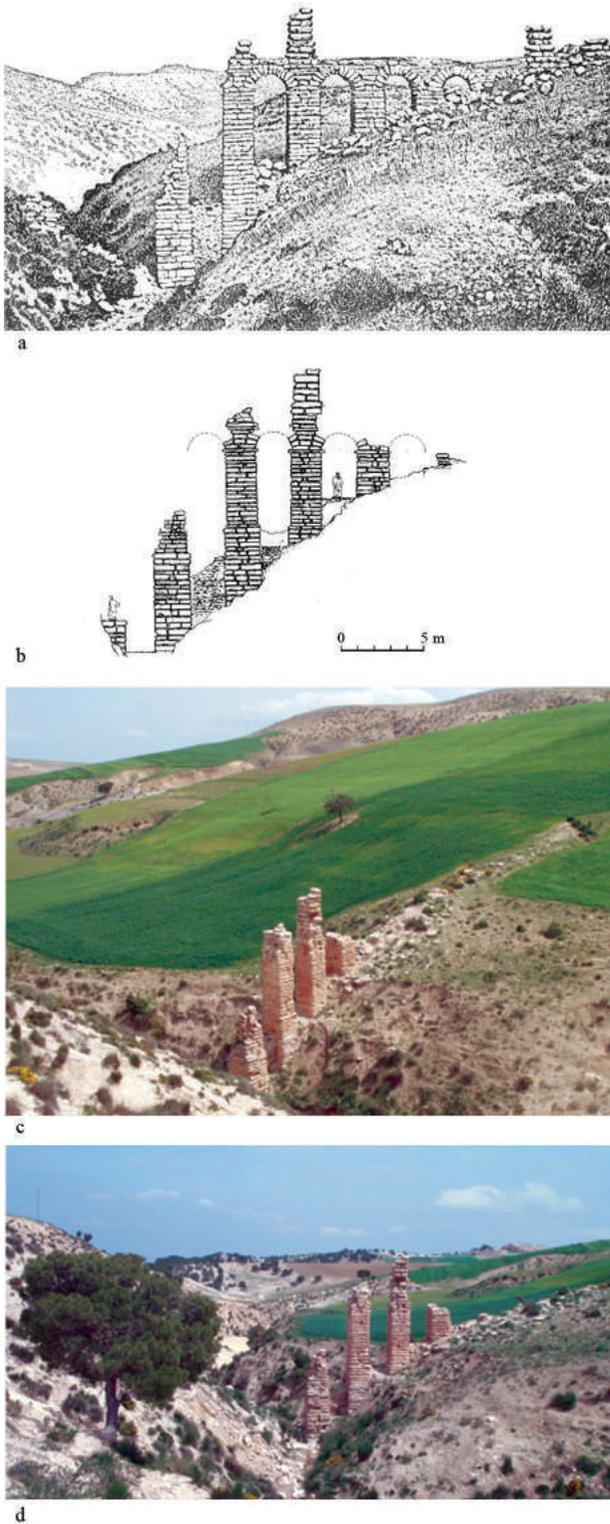
Fig. 11. Le franchissement de l'oued Krafès.  
 a. À la fin du XIX<sup>e</sup> siècle (Gauckler, dir. 1902-1912, 2.2, 372-373, pl. xxvii) ; b. État actuel (C. Darles) ; c. Vue générale depuis la rive gauche ; d. Vue depuis le sud.

Grâce à P. Gauckler<sup>23</sup> et à J. Poinssot, on connaît l'état du vestige à la charnière du XIX<sup>e</sup> et du XX<sup>e</sup> siècle (fig. 11a). Cet état est aujourd'hui sérieusement dégradé (fig. 11b). Ce pont, orienté ouest-est, franchit l'oued en provenance du sud (fig. 11c-d). La roche, calcaire avec alternance de couches de marne, se présente en minces strates inclinées vers l'ouest (fig. 12a). Un réseau de lithoclastes perpendiculaires accentue les fractures, leur donnant l'allure d'un dallage carrelé (fig. 12b). Le régime torrentiel de l'oued met en réel danger cet ouvrage imposant.

Ce qui subsiste encore de cet ouvrage d'art est magnifique. Mais les *pathologies* du monument sont nombreuses et, hélas, significatives : altération de la pierre par l'érosion éolienne et par les intempéries, fractures dans la structure même, dues à des mouvements (oscillations ; tassements différentiels du fait de l'affouillement par le torrent), basculement de la pile 12 vers l'ouest et effet d'arrachement sur la face orientale ; fractures des blocs perpendiculaires aux lits de pose – en continuité des joints montants – ce qui tend à cisailer les piles verticalement. Les claveaux glissent, une fois les arcs disparus.

Le pont, dans son état actuel, manque d'homogénéité par suite de l'indépendance de fait des piles ; le poids de l'édifice ayant diminué, l'effet de masse n'existe plus ; la disparition des arcs enlève à l'édifice toute sa tenue aux effets du vent. Le "vécu" de l'édifice amplifie les détériorations : dégradation par vol des pierres, fréquentation par les troupeaux et les bergers, et circonstance désormais aggravante - la présence trépidante des tracteurs.

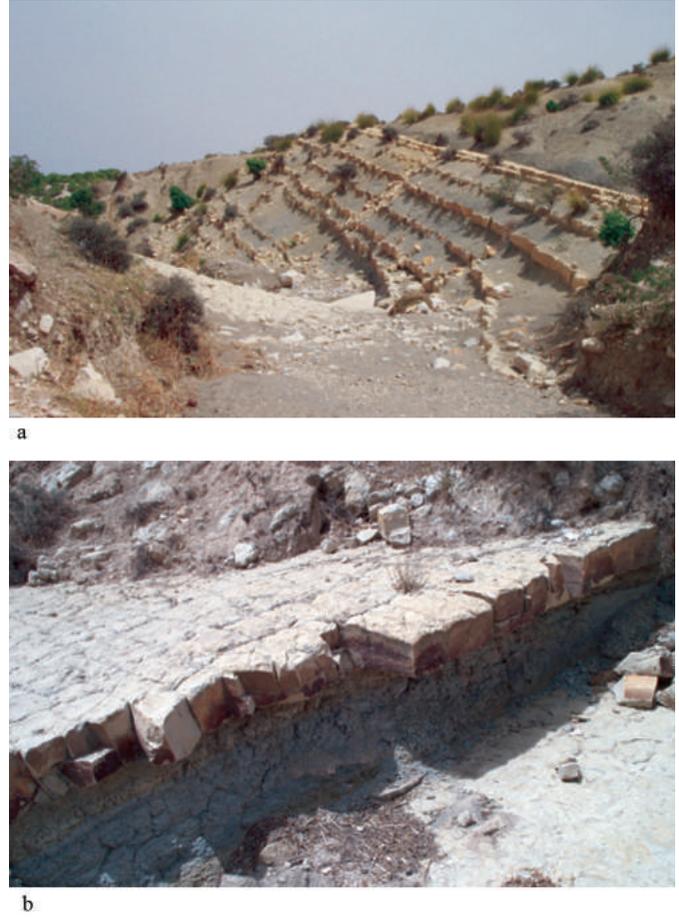
Fig. 12. Le substrat. a. Les strates de calcaire ; b. Les diaclases des strates.

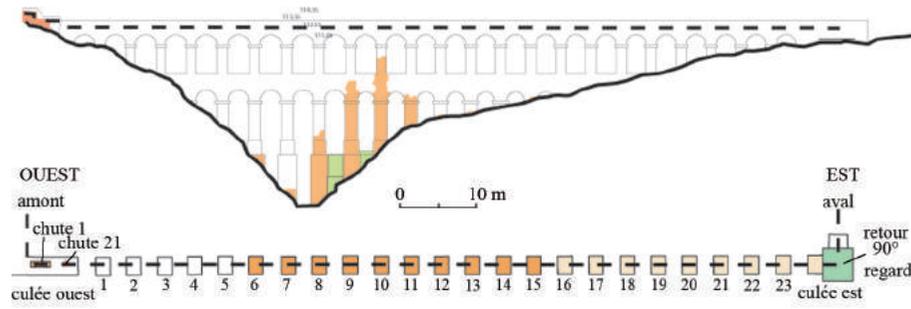
Fig. 13. Restitution du pont-aqueduc C4 sur l'oued Krafès.

En tenant présent à l'esprit un double contexte (problème posé par de tels franchissements en de tels milieux naturels, question spécifique de l'approvisionnement en eau de la ville antique), quatre objectifs ont été retenus : dessiner un relevé graphique de l'édifice, étudier les techniques de construction, replacer ce pont dans l'ensemble des structures et autres aménagements hydrauliques de *Zama*, enfin proposer des scénarios de restauration et de mise en valeur. Un dessin de l'ouvrage aboutit à restituer 23 arches, avec un bâti conservé sur une hauteur dépassant 18,50 m (fig. 13). L'oued passe entre les piles 7 et 8. L'état de dégradation de ces piles est variable, en fonction du terrain. Les piles 9 et 10 sont les plus majestueuses ; elles s'élèvent respectivement sur 13,50 m et 13,25 m. Leur hauteur par rapport à la base du pont (niveau du ruisseau) est de 15,60 m et 18,50 m. Cet ensemble homogène ne semble pas avoir connu de réfection importante. Aujourd'hui détruite, la chute du *specus*, immédiatement en amont, de l'ordre de 0,95 m, doit faire partie des dispositifs de contrôle d'écoulement de l'eau, dispositifs assez souvent attestés en amont d'autres ponts-aqueducs (fig. 14).

La composition et la conception de l'édifice répondent à des “cartons”. L'unité de mesure est le pied romain de 0,296 m ; les proportions entre les espacements et les hauteurs reposent sur des rapports simples : les piles mesurent 6 pieds sur 8 et l'espacement entre deux piles est de 7 pieds. La hauteur de l'arche la plus haute (entre les piles 7 et 8) correspond à 47 pieds. Les blocs sont directement issus des bancs d'extraction et ont gardé les traces d'emboîtures, paradoxalement disposées vers le bas (fig. 15).

La structure, de bas en haut, se décompose comme suit : un soubassement général de calage avec, ultérieurement, une implantation intermédiaire de plates-formes de raidissement, cinq à sept assises de réglage, un corps de pile de 18 à 19 assises, une assise de réglage en léger débord qui fait sommier, huit assises d'un appareil plus sophistiqué percées par les arches

basses, deux assises de grand appareil, plusieurs autres dont cinq conservées correspondant aux piles de l'arche supérieure. À cela devaient se superposer : une assise de nivellement, le sommier pour l'arc supérieur, les assises et les claveaux de l'arche supérieure, deux (?) assises sommitales portant le conduit de l'aqueduc avec son *specus*, ses piédroits et sa couverture (fig. 16). Pour l'explicitation détaillée des techniques de construction et le fonctionnement d'un chantier très probablement installé sur la rive droite, nous renvoyons à notre article récent<sup>24</sup>. En aval de l'aqueduc, quelques sections de canalisations ont été identifiées. L'ouvrage semble se diviser en deux branches au niveau d'un petit col qui surplombe au sud la ville antique. L'une de ces branches paraît passer sous le village actuel, alors que l'autre prendrait la direction des grandes citernes toutes proches.

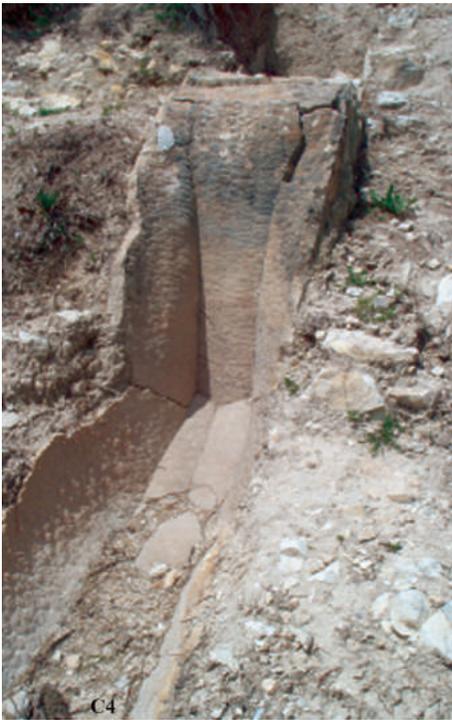
Fig. 14. La chute en amont du pont-aqueduc et le départ de la canalisation C4.

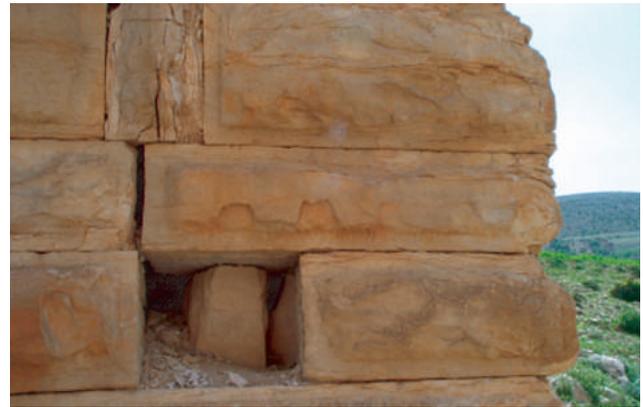
Fig. 15. Le pont sur l'oued Krafès, le bossage d'économie conserve les traces d'extraction en carrière.

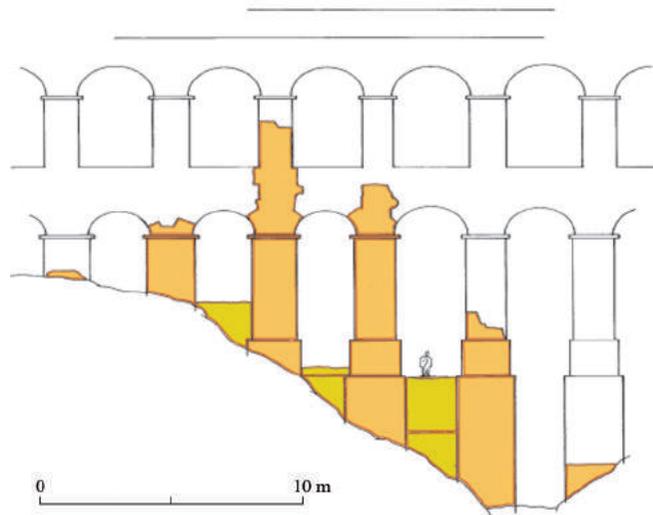
Fig. 16. État des lieux avec les piles et les massifs de contreventements intermédiaires du pont de l'oued Krafès.

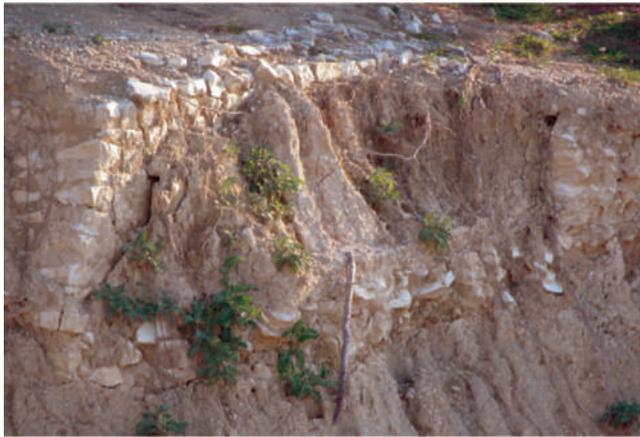
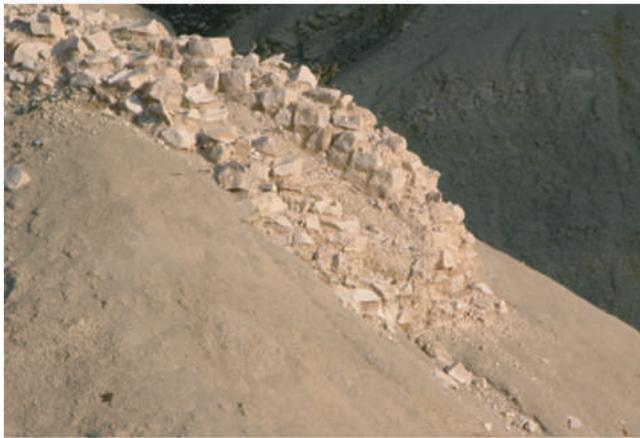
Fig. 17. L'aqueduc C4 vers Ouerfella.  
a. Arrachement par un oued moderne ; b. La conduite arrachée.

L'étude de la carte topographique de 1930 a autorisé un contrôle précis du tracé de l'aqueduc, d'un captage à 750 m d'altitude à une arrivée aux alentours de 665 m. La prospection et l'enquête orale ont confirmé l'hypothèse de l'arrivée du canal depuis le nord. Le canal de l'aqueduc C4 a été identifié, grâce aux habitants, à l'ouest du village de Ouerfella, où la formation d'un profond oued moderne en révèle la coupe (fig. 17a et b), et son parcours assuré et garanti jusqu'au pont.

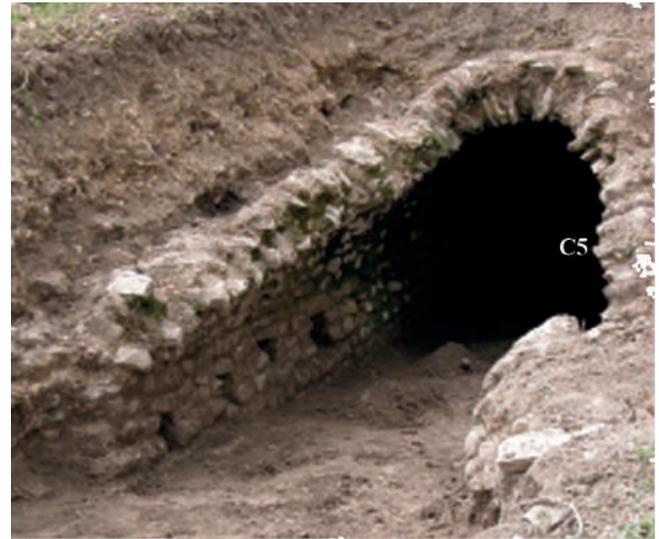
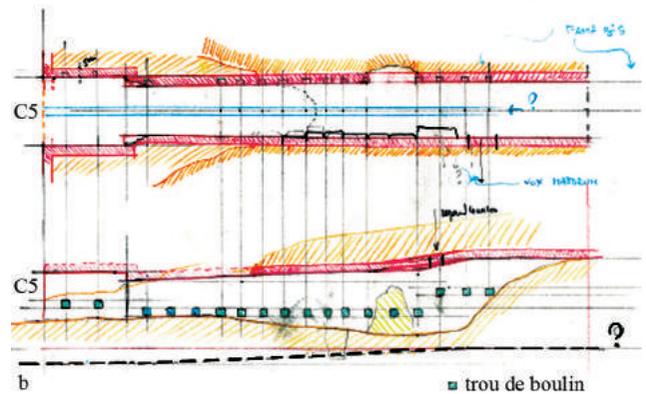
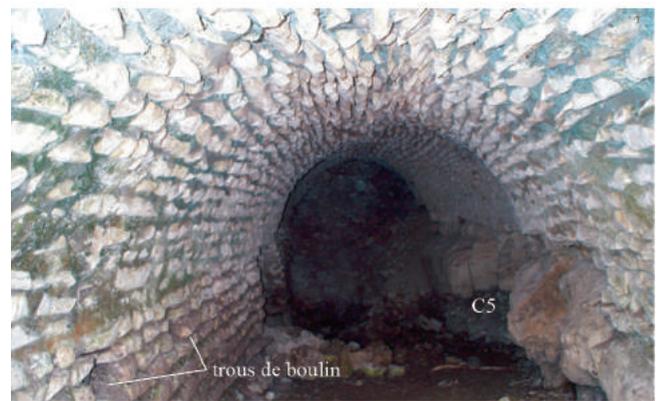
Fig. 18. La galerie de captage d'aïn Ben Ali et le départ de l'aqueduc C5.  
a. Vue générale ; b. Plan et coupe ; c. Les trous de boulin et l'effondrement.

sous la forme d'un tunnel voûté d'une hauteur de près de 4 m pour une largeur de 2,10 m à 2,50 m (fig. 18). Les extrémités de cet ouvrage, entaillé dans le rocher, ne sont pas identifiées : l'entrée est détruite et le fond totalement obstrué par l'effondrement de la voûte. Les parois conservent plusieurs niveaux de trous de boulin destinés à l'exécution de la voûte ; celle-ci était munie, dans son dernier tiers, d'un regard de puisage carré de 0,40 m de côté. Cette galerie drainante semble récupérer des eaux de ruissellement par de nombreuses rigoles, au demeurant difficiles à dater, aménagées dans les grandes dalles calcaires de la colline de Sigoun (fig. 19). Celles-ci sont en moyenne larges et hautes d'une dizaine de centimètres.

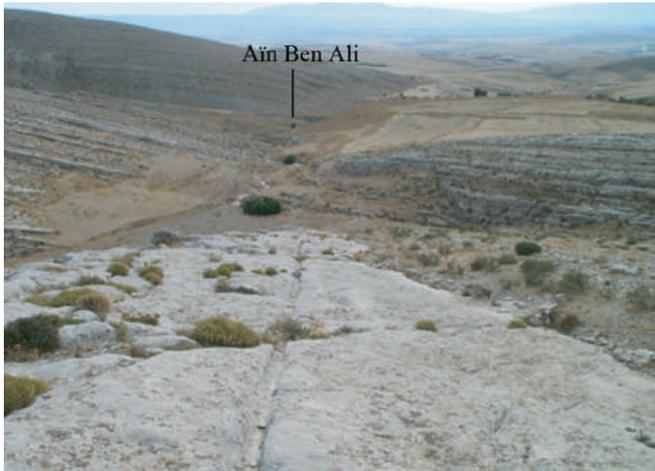
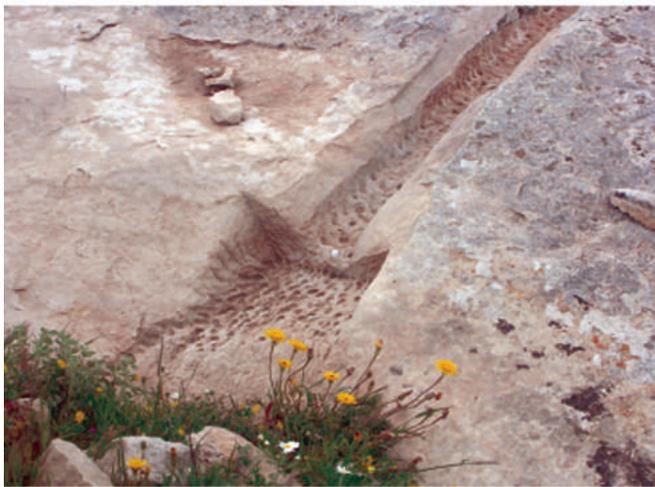
Fig. 19. Les rigoles de drainage au-dessus de la source Ben Ali.  
a. Vue générale ; b. Détail.

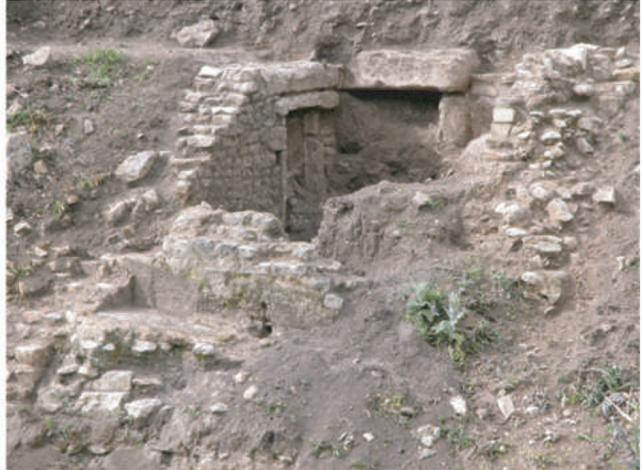
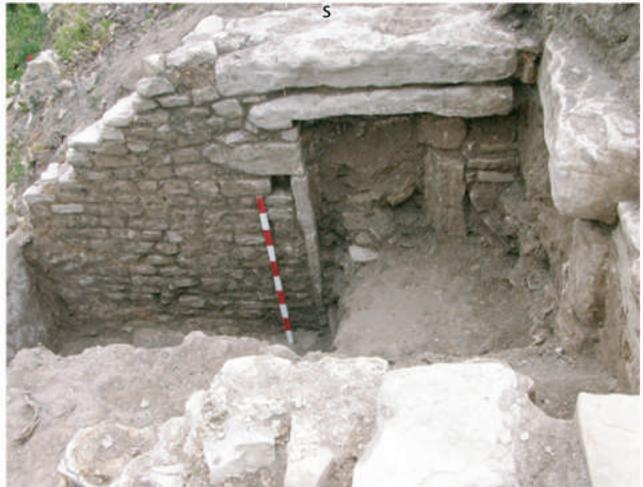
Fig. 20. Aïn Ben Ali, le petit édifice près de la source.  
a. Vue générale ; b. Détail.

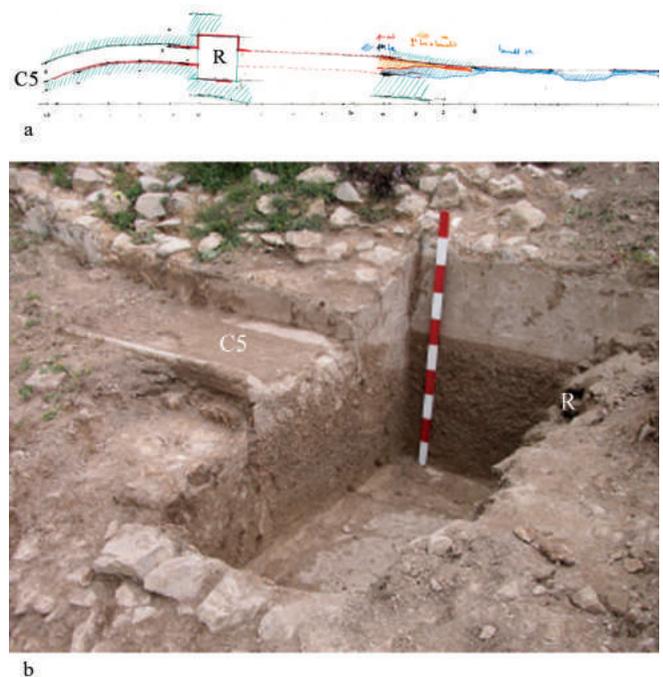
Fig. 21. Aïn Ben Ali, le regard en aval de la source.  
a. Plan ; b. Le regard et le canal C5.

Quatre chantiers ont été ouverts : deux sondages ont concerné le canal même de l'aqueduc ; l'un d'eux a mis au jour un regard (fig. 21). Le fond du *specus* est connu, donnant ainsi l'altimétrie parfaite ainsi que la pente dans ses premiers hectomètres. Un chantier a concerné le nettoyage et le dégagement de la galerie souterraine, un autre, l'édifice peut-être à vocation thermique situé près de la galerie sur la rive droite de l'oued.

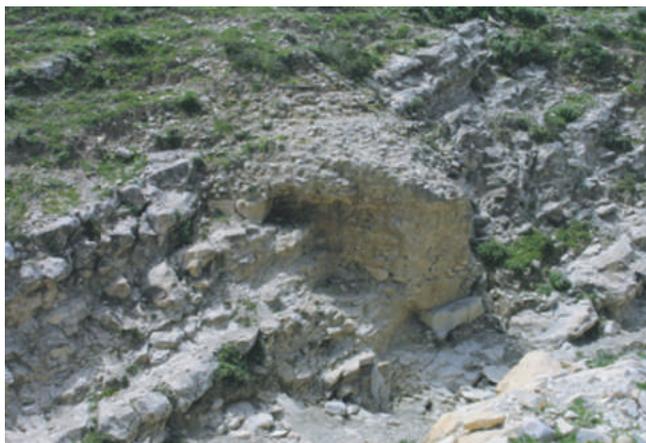
Fig. 22. Le franchissement du canal C5 au-dessus d'aïn Slimane.

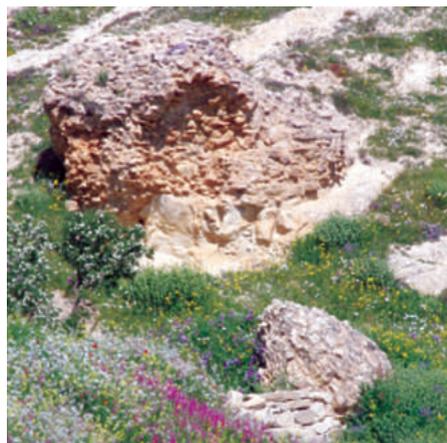
Fig. 23. Les vestiges d'un ouvrage d'art de C5 entre aïn Slimane et Jama.

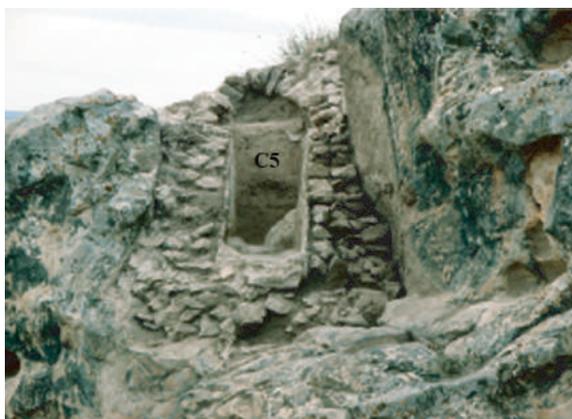
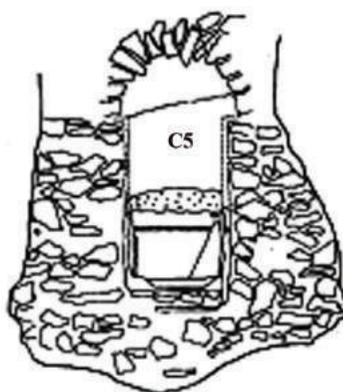
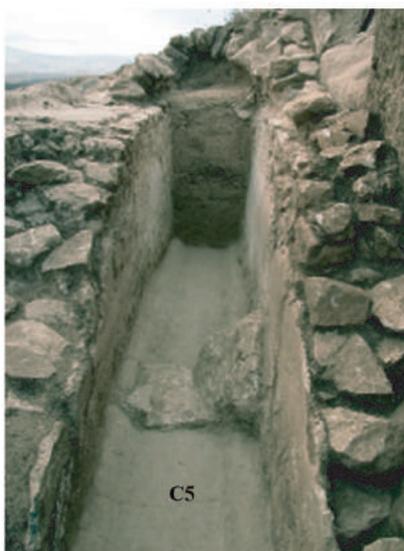
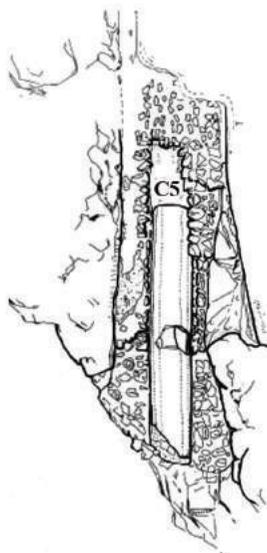
Fig. 24. Le canal C5.  
 a. La construction en tranchée ;  
 b. Coupe ; c. Le specus ;  
 d. Vue en plan.

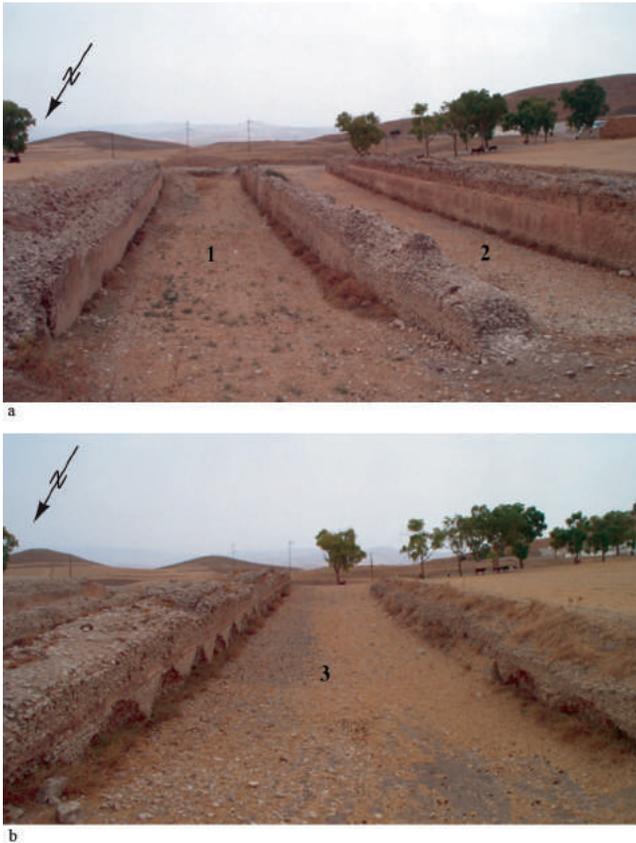
Fig. 26. Les grandes citernes de Zama.  
a. Les citernes 1 et 2 vues depuis leur pignon nord-ouest ;  
b. La citerne 3 et ses vingt citernes transversales.

L'ensemble des trois citernes visibles de *Zama* est situé à l'entrée de la ville antique à proximité de la maison de fouille. La superficie totale occupée est de 3 200 m<sup>2</sup> environ, pour une longueur de 86 m et une largeur totale de 42 m. Les paysans du village cultivent actuellement les trois "parcelles" définies par

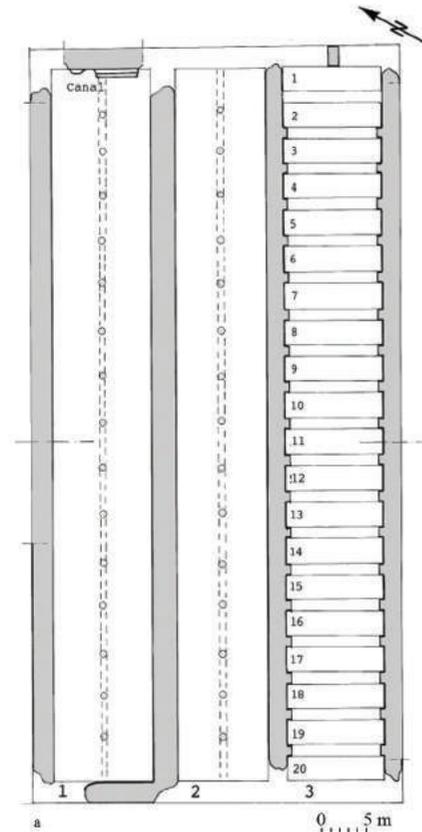
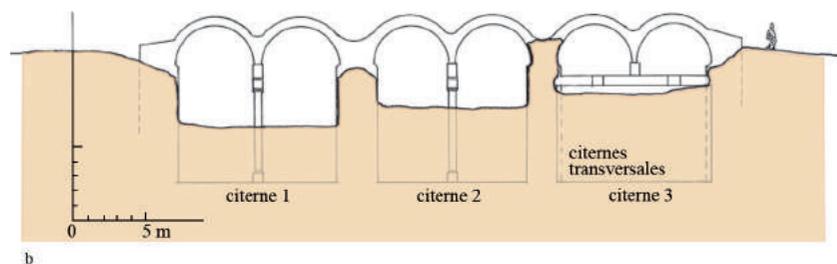
Fig. 27. Les grandes citernes de Zama.  
a. Plan et hypothèse de restitution ;  
b. Coupe et restitution.

Les deux murs longitudinaux internes sont parfaitement visibles et conservés sur une hauteur visible de quatre mètres environ, c'est-à-dire moins de la moitié de leur hauteur vraisemblable d'origine. Les murs 3 et 4 présentent des départs de voûte perpendiculaires significatifs. Les murs extérieurs 1 et 4, ne sont connus que par leurs faces internes, excepté localement pour le mur oriental. Entre les murs 1 et 2, un massif maçonné transversal témoigne de la présence du "mur pignon" méridional. Deux sondages effectués en septembre 2003 ont situé précisément l'emplacement du mur pignon nord-ouest.

Ils ont également permis la découverte d'un canal d'alimentation appuyé, dans la citerne 1, contre ce mur pignon à hauteur de la naissance des voûtes de couverture.

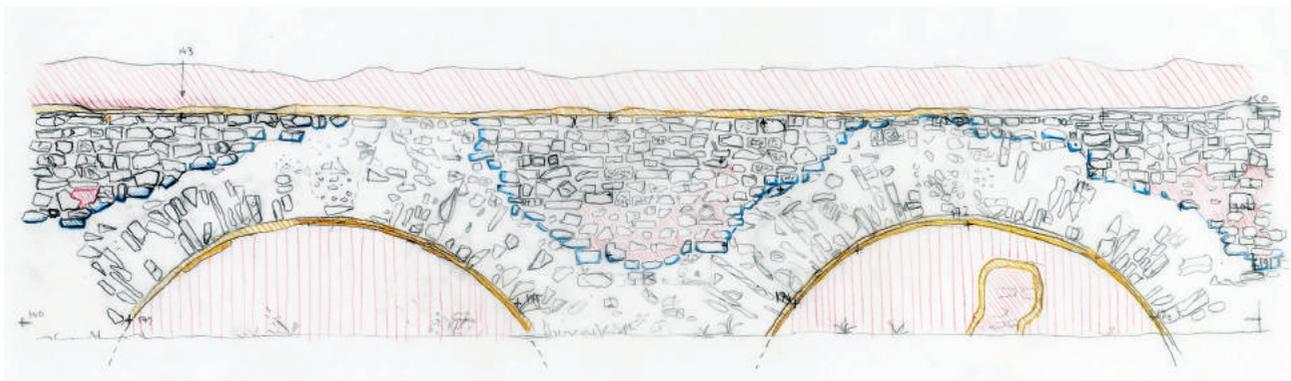
Fig. 28. Les citernes transversales 4 et 5 de la grande citerne 3.

La citerne 3, située à l'arrivée des aqueducs, semble donc bien avoir eu un rôle de décantation. L'*intradós* des citernes transversales comporte une deuxième couche de mortier étanche, ce qui indique qu'elles étaient noyées et qu'elles communiquaient avec la grande citerne longitudinale coupée en deux dans le sens de la longueur pour faciliter le traitement de purification des eaux. Les citernes transversales devaient correspondre entre elles de manière à répartir l'eau afin d'annuler les effets de surpression. La citerne 2 comme les deux autres était couverte par un système de doubles voûtes posées sur un mur longitudinal percé de manière à équilibrer les pressions de l'eau. Bâtie comme la citerne 2, la citerne 1 comporte sur son pignon nord-ouest un conduit, situé en partie haute, au niveau du départ des voûtes parallèles. Il doit s'agir de l'alimentation commune, en partie haute, de l'ensemble des trois citernes. Les exemples des citernes de Dougga et de Carthage sont représentatifs de ce mode de fonctionnement. L'angle sud-est (qui correspond au point le plus bas du substrat rocheux) pourrait avoir conservé la prise d'eau pour l'alimentation de la cité ainsi que la vidange de l'ensemble, située sensiblement plus bas.

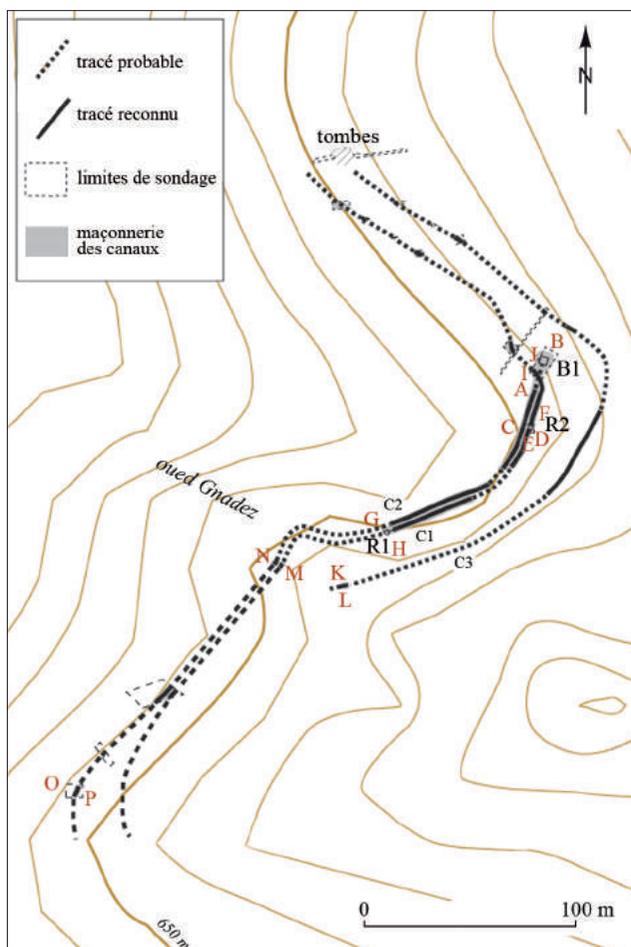
Fig. 29. L'entrée des aqueducs C1, C2 et C3 au sud de Zama, avec localisation des sondages.

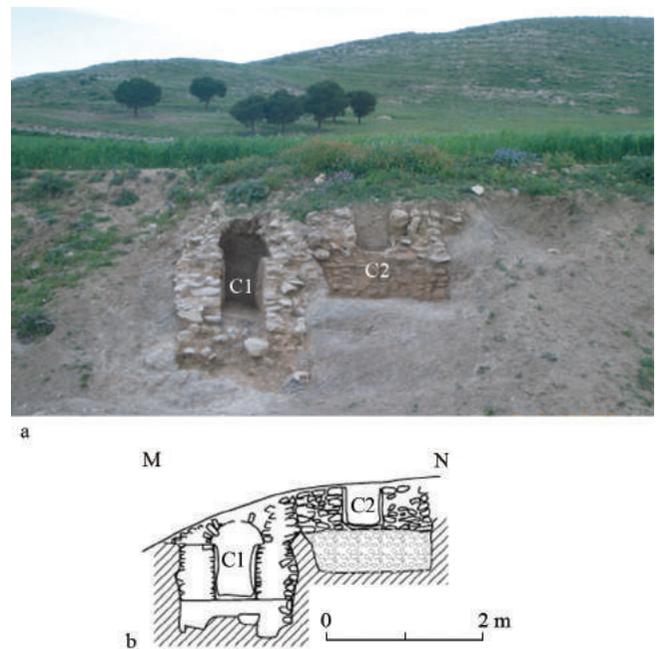
Fig. 30. Oued Gnadez, les canaux accolés C1 et C2. a. Vue ; b. Coupe MN.

La coupe des canaux accolés C1 et C2 (fig. 30b) nous renseigne à la fois sur les techniques de construction et sur leur chronologie relative. Le canal C1 est le mieux conservé : seule la partie supérieure de la voûte est effondrée. Il est haut de près d'un mètre sous voûte et large de 48 cm. Les parois sont construites en petits moellons disposés de façon régulière et enduites à l'intérieur d'un cuvelage de mortier de chaux mêlé d'éclats de tuiles et de briques : ce mortier de tuileau lissé, renforcé à la base des parois par un solin en quart-de-rond, assurait naturellement l'étanchéité des conduits et des bassins tout en garantissant

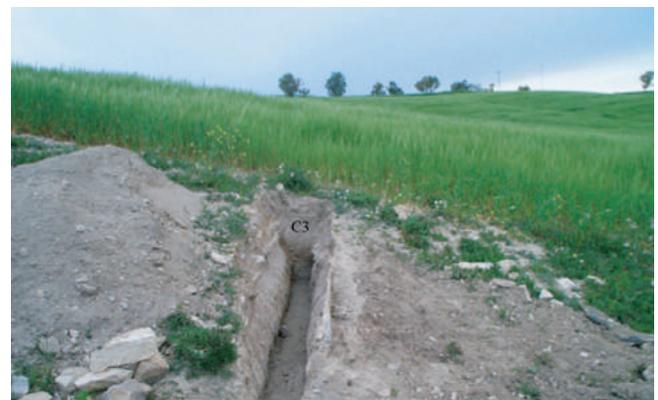
Fig. 31. Le canal C3 et les concrétions.

un frottement minimal entre le fluide transporté et les parois de la canalisation. Sur cet enduit, les concrétions calcaires laissées par le passage ininterrompu de l'eau sont bien visibles. Il est intéressant de noter qu'elles n'ont rien de commun avec celles observées sur les autres conduits, puisqu'il s'agit ici seulement d'une fine pellicule de calcite à l'aspect lisse, déposée et incrustée dans l'enduit.

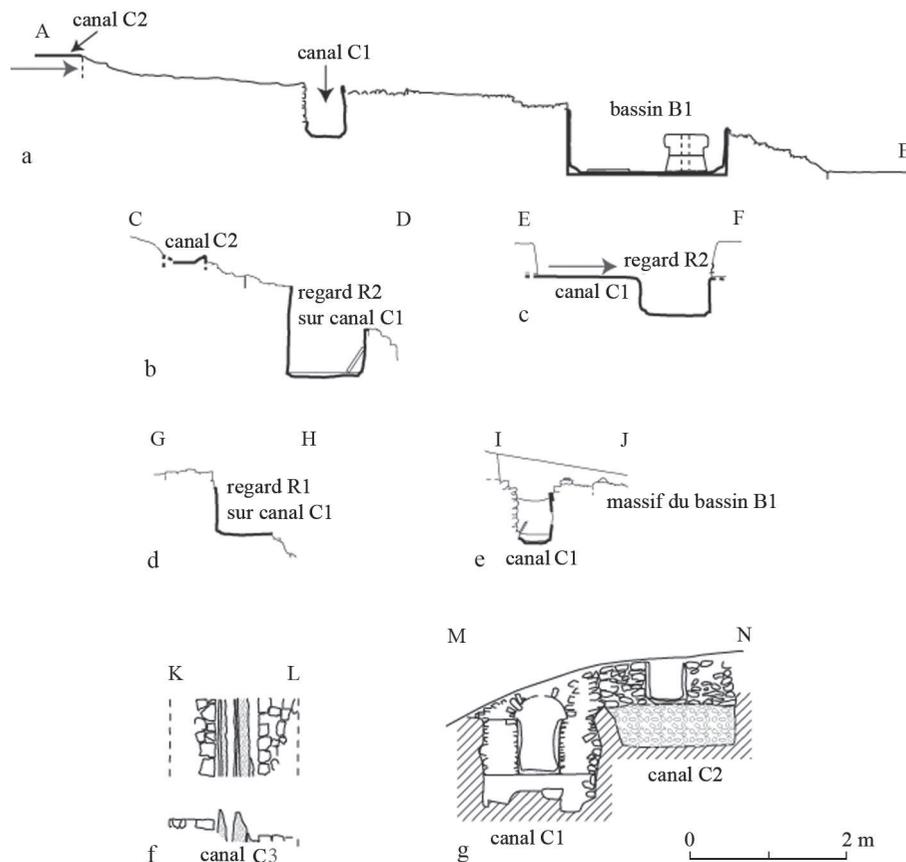
Fig. 32. Coupes sur les aqueducs C1, C2 et C3, les regards et le bassin.

Les deux regards R1 et R2 repérés et fouillés durant cette campagne sont situés sur le canal C<sub>1</sub>, à 44 m (150 pieds romains) de distance l'un de l'autre (fig. 32, coupes CD, EF et GH). Le mur sud de R1 est effondré, et le regard est conservé sur une largeur maximale de 0,70 m. Aux abords du regard, le canal C<sub>1</sub> a été détruit par l'érosion ; on ne peut donc restituer précisément la profondeur de R1. Le regard R2, en revanche, a été bien préservé (fig. 33). De forme approximativement carrée (0,86 x 0,95 m), il est conservé sur une hauteur de 1,50 m. Le fond du regard est situé à 48 cm au-dessous du fond du canal (fig. 32, coupe CD). Ce dénivelé piégeait les particules les plus grossières en suspension dans l'eau, mais ce regard donnait avant tout accès à l'intérieur du canal voûté pour assurer son entretien. Une *tegula* découverte au fond du petit bassin avait peut-être servi à sa couverture.

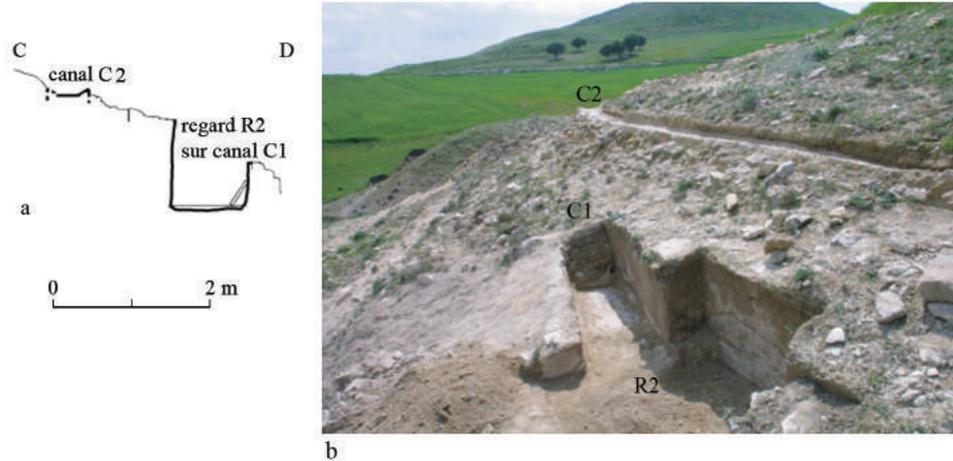
Fig. 33. Oued Gnadez, regard R2 sur C1 et canal 2. a. Coupe CD ; b. Vu du sud.

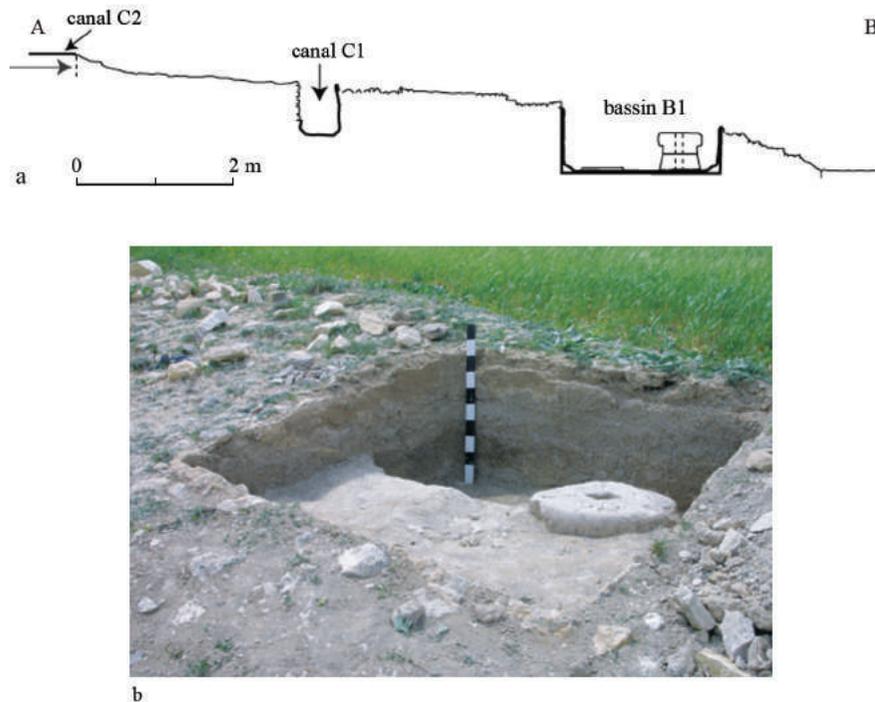
Fig. 34. Le bassin B<sub>1</sub> sur le tracé de l'aqueduc C<sub>2</sub>. a. Coupe AB ; b. Vue.

La fine couche de limon déposée sur le sol du bassin atteste sa fonction de décantation. C'est le canal C<sub>2</sub> qui alimentait en eau le bassin. Bien qu'il soit interrompu à 6,20 m de ce dernier, on peut distinguer son soubassement qui aboutit au centre de la paroi sud. Une dalle de calcaire (62,5 x 61 cm conservés, pour une épaisseur de 13 cm), découverte dans le bassin, (visible sur la coupe A-B, fig. 32), provient peut-être de la couverture du canal ; mais, posée à plat sur le fond, elle a pu aussi renforcer le sol et protéger le joint d'étanchéité à l'aplomb de la petite chute d'eau provenant de C<sub>2</sub>. Pour desservir le bassin, C<sub>2</sub> devait passer par-dessus le canal C<sub>1</sub>, plus ancien, qui effectue un virage assez prononcé vers le nord-ouest, à 2,80 m du réservoir.

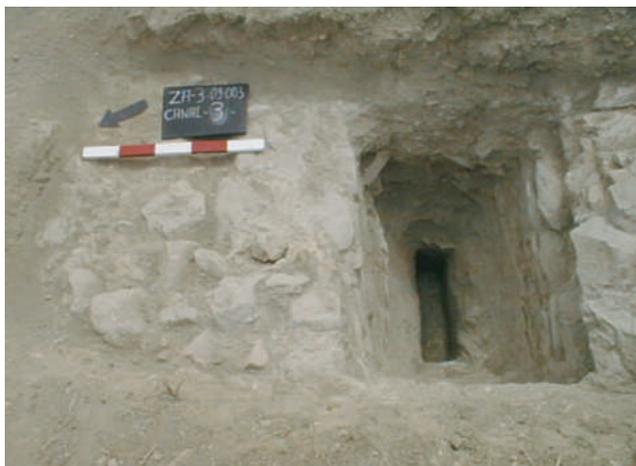
Fig. 35. Le canal C<sub>3</sub> et le rétrécissement du *specus* par les concrétions.  
a. Vue ; b. Coupe KL.

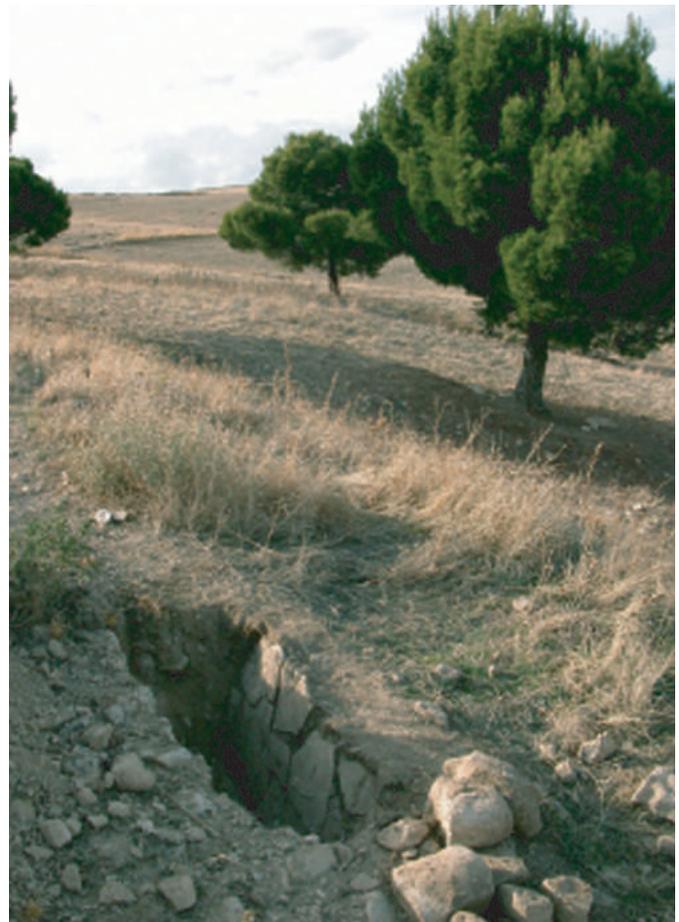
Fig. 36. Le décollement du mortier étanche et les concrétions calcaires.

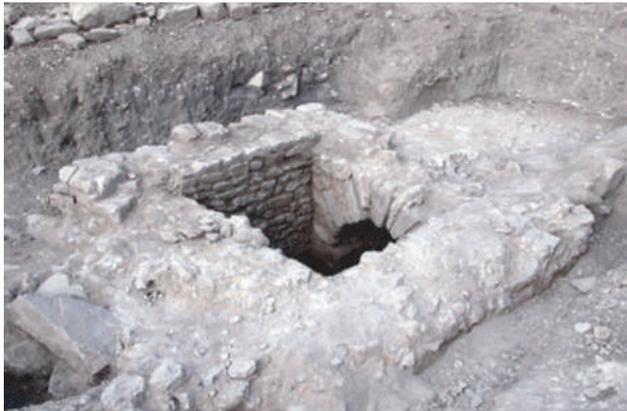
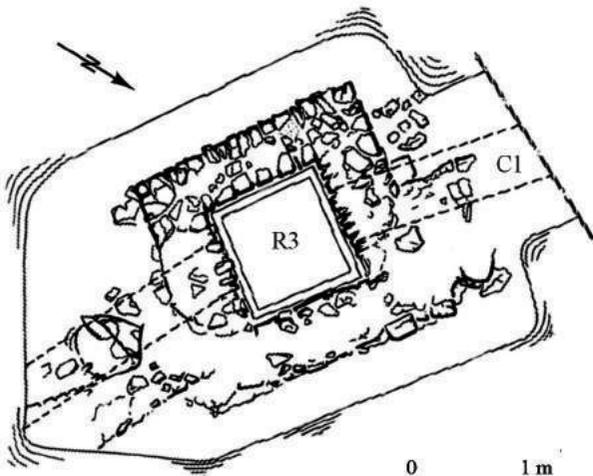
Fig. 37. Le regard R3 sur C1. a. Vue ; b. Plan.

On distingue sur les parois internes du regard deux types de concrétion. L'une est comprise entre le sommet du solin situé au fond de R3 et le fond de C1 : c'est une concrétion de type "statique". L'autre, de type linéaire, située au-dessus de la précédente et haute de 0,05 à 0,06 m, correspond au flux d'eau ayant circulé dans le canal, apparemment jusqu'au niveau supérieur des solins. Au-dessus, aucune trace de concrétion n'a été repérable.
