# L'approvisionnement en eau de *Zama*. Étude archéologique et historique

*Ahmed Ferjaoui, Jean-Marie Paillet, Christian Darles,  
Éric Philippe, Jean-Marc Fabre, Mohamed Ben Nejma, Monia Adili\**

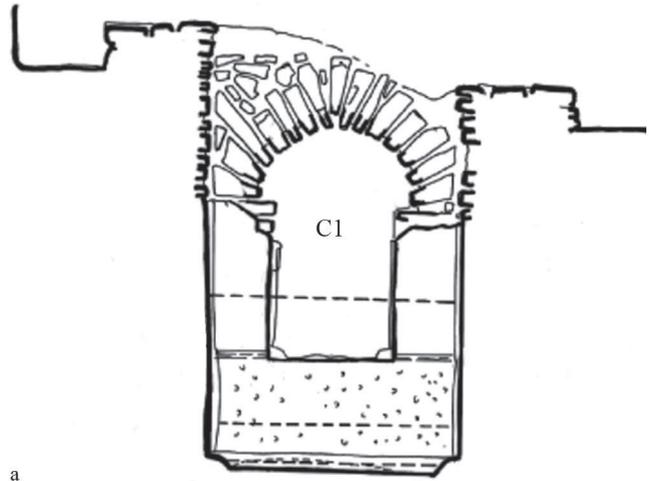
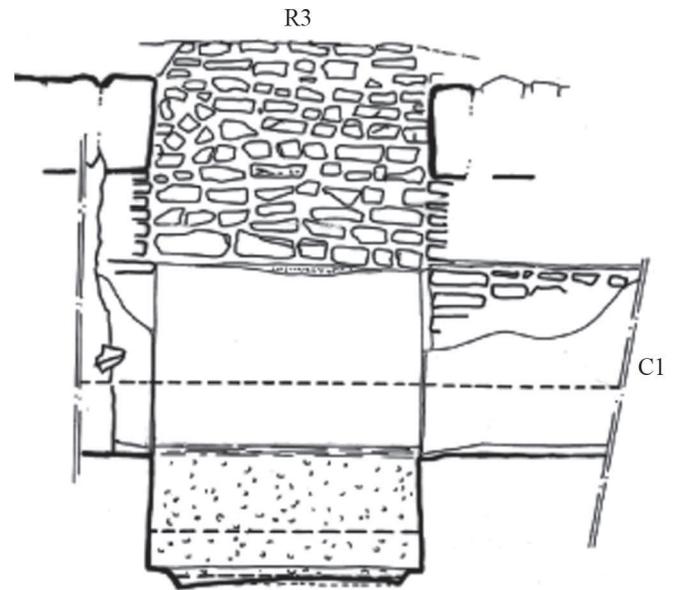
Fig. 38. Le regard R3 sur C1.  
a. Coupe transversale sur R3 ; b. Coupe longitudinale sur R3 et C1.

On distingue sur les parois internes du regard deux types de concrétion. L'une est comprise entre le sommet du solin situé au fond de R3 et le fond de C1 : c'est une concrétion de type "statique". L'autre, de type linéaire, située au-dessus de la précédente et haute de 0,05 à 0,06 m, correspond au flux d'eau ayant circulé dans le canal, apparemment jusqu'au niveau supérieur des solins. Au-dessus, aucune trace de concrétion n'a été repérable.

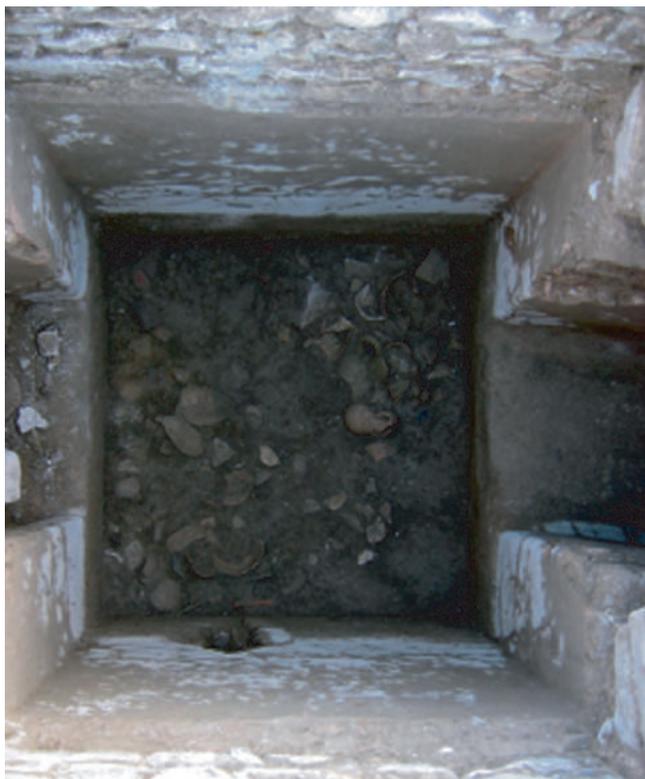
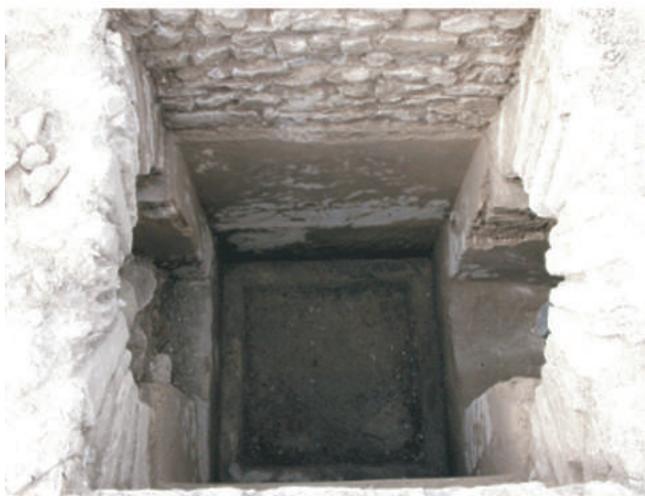
Fig. 39. L'intérieur du regard R3. a. Ses dépôts ; b. Après nettoyage.

La partie supérieure de R3 est comblée par un remplissage de terre meuble, sombre, mêlée de pierres, contenant un matériel peu abondant qui n'est jamais postérieur à l'Antiquité tardive. À partir de 0,77 m du fond de R3 se trouve une couche de comblement inférieure épaisse de 0,55 m environ ; plus claire, plus pierreuse et sableuse, cette unité stratigraphique pauvre en matériel caractéristique contient du mortier à l'état détritiqué, témoignage probable de l'effondrement de la partie haute du regard. Ces deux US se retrouvent à l'intérieur du canal C1, en amont comme en aval du regard, à proximité de celui-ci. Au-dessous et jusqu'à 0,02 m du fond de R3 règne un limon gris très riche en céramique dont plusieurs centaines de tessons ayant appartenu à au moins une vingtaine de vases (fig. 39).

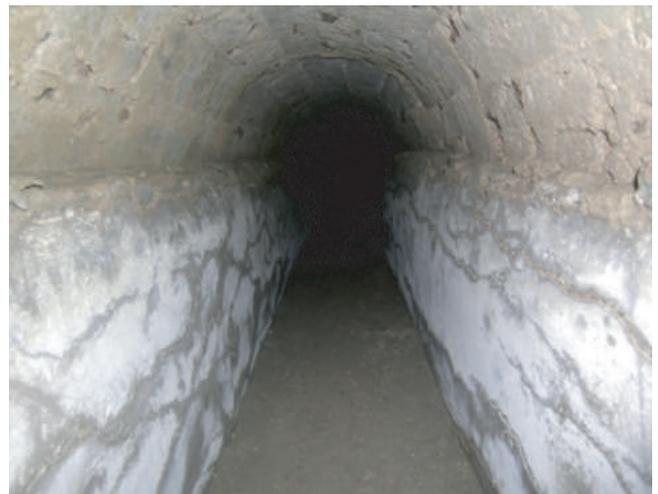
Fig. 41. Vue du canal C1 vers l'aval.

Le tracé de C1 a pu être reconnu sur une distance totale de 35,94 m à partir de R3. Il est rectiligne jusqu'à 21,17 m, et oblique de dix degrés vers la droite à partir de ce point. Il a été retrouvé entièrement obstrué par un mur perpendiculaire épais de 0,50 m, à 27,62 m de R3 (fig. 42). Du côté du regard R3, ce mur n'était pas dressé et son aspect général indiquait clairement qu'il avait été bâti à partir de l'aval du conduit. Sa partie supérieure a été aisément démontée en vue de comprendre son mode de construction. Ce démontage a été facilité par la qualité très médiocre d'une maçonnerie bloquée à la terre et liée au mortier de chaux. L'autre face présentait un parement de moellons disposés en assises régulières. Au-delà, C1 est conservé jusqu'à 7,82 m du parement aval. En ce point, un effondrement de voûte l'a totalement bouché. Ce dernier tronçon exploré présente du côté gauche des coulées de calcite à partir de la voûte, ce qui témoigne d'infiltrations. À 25,98 m de R3, sur la gauche et à 0,16 m sous le ressaut, a été observé un orifice d'une section rectangulaire haut de 0,185 m, large de 0,165 m, profond de 0,65 m. Il traversait donc toute la maçonnerie pour atteindre le rocher contre lequel s'appuyait le mur bordant le conduit. La disposition des

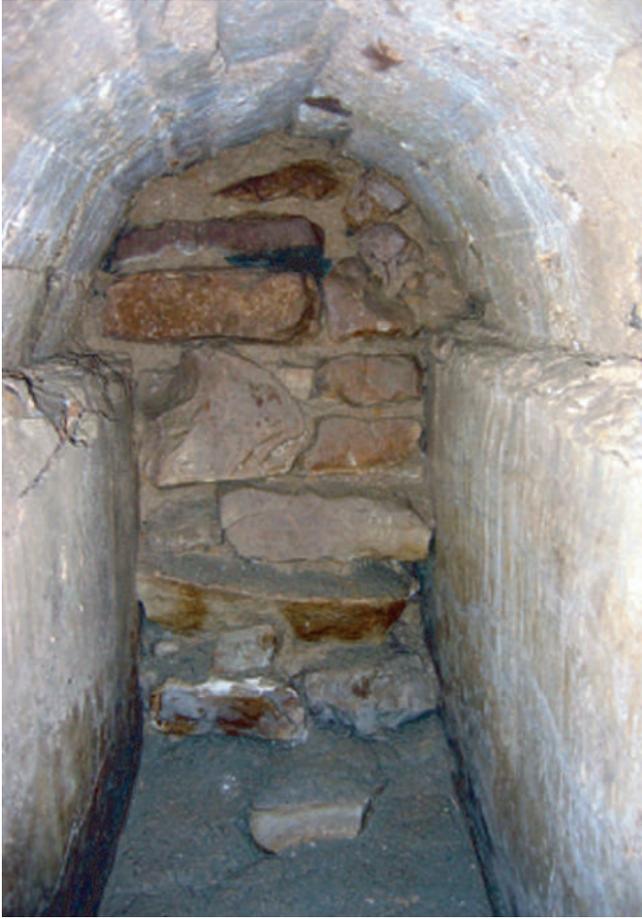
Fig. 42. L'obstruction du canal C1.
